## Sicherheitsmitteilung - Gurtzeug für Gleitschirm

Flex Virtue DHV GS-03-0353-07  
Flex Amazon DHV GS-03-0363-07  
Flex Easy 2 DHV GS-03-0364-07

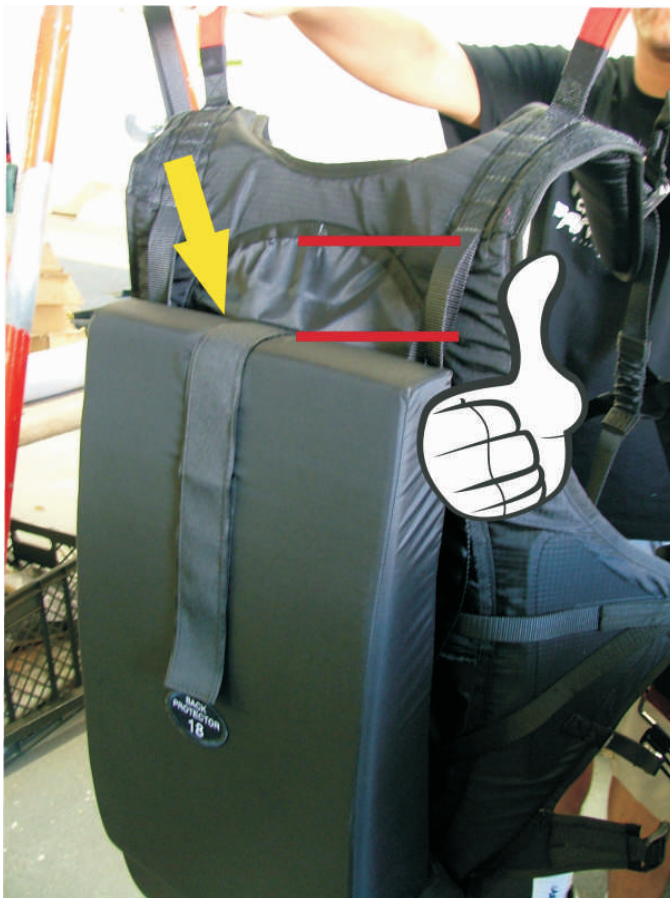
Abbildung 1:  
Korrekte Fixierung des Protectors. Das Klettband der Fixierung ist so angebracht, dass der Protektor sicher in seiner Position gehalten wird.

Halter der betroffenen Gurtzeuge werden aufgefordert, sich entweder mit dem Hersteller oder dem deutschen Importeur in Verbindung zu setzen. Die Fa. SOL hat ein Nachrüst-Kit entwickelt, das den Protektor, wie auf Abbildung 1, dauerhaft in der richtigen Position hält. Das Nachrüst-Kit, mit Einbaueinleitung, wird den Haltern kostenlos zugeschickt und kann vom Piloten selbst montiert werden.

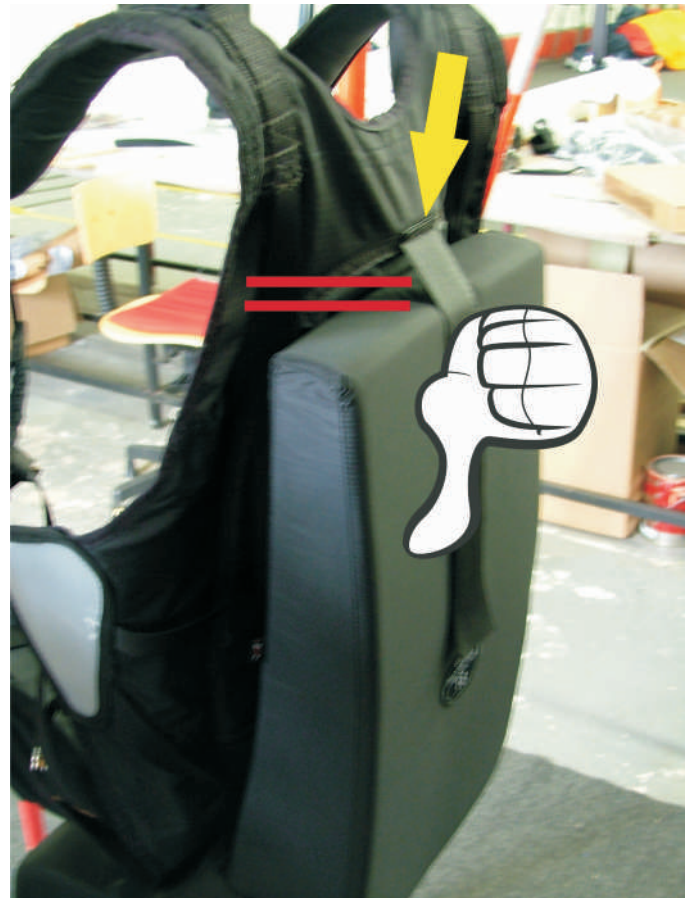
Bei der Überprüfung eines Seriengurtzeuges Flex Easy 2 wurde festgestellt, dass die Fixierung des Schaumstoff-Rückenprotektors, abweichend vom geprüften Muster, an der falschen Stelle angebracht war. Dadurch konnte sich der Protektor, bei Belastung auf die Sitzfläche des Gurtzeuges, so nach oben verschieben, dass der Bereich des Gesäßes ohne Protectorschutz war.

Abbildung 2:  
Fehlerhafte Fixierung des Protectors. Das Klettband der Fixierung ist so angebracht, dass der Protektor, bei Belastung, nach oben geschoben werden kann.

Die Nachrüstung sollte aus Sicherheitsgründen möglichst vor dem nächsten Flug durchgeführt werden.
